LEVANTAMENTO DAS MANIFESTAÇÕES PATOLÓGICAS EM RESIDÊNCIAS FAMILIARES

SURVEY OF PATHOLOGICAL MANIFESTATIONS IN FAMILY RESIDENCES

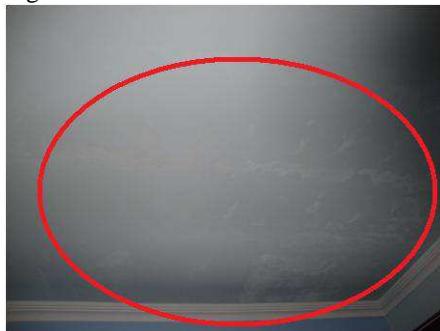
A Figura 3 é representada pelo número 1 e ilustra a presença de manchas de umidade no forro de gesso causadas por infiltração da água da chuva pela cobertura.

Figura 3 - Manchas de umidade no forro.

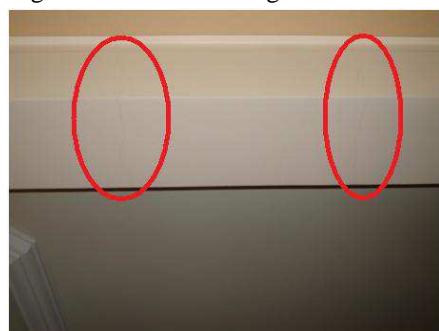
Os números 2, 3, 4 e 5, representados fielmente pelas Figuras 4, 5, 6 e 7, respectivamente, mostram a ocorrência de fissuras presentes em mesma linha, o que indica que a ocorrência deve estar ligada à recalque de fundação. Os usuários mencionaram que algumas fissuras apareceram em uma época em que estava sendo realizada nova pavimentação asfáltica em frente à residência.

Figura 4 - Fissuras na viga

a residência 4 que possui fissura em uma viga causada, possivelmente, por recalque na fundação. Foi possível analisar também a quantidade de patologias por área construída e o índice de defeitos apresentado na Tabela 5.

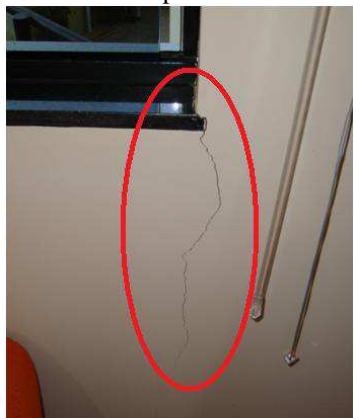
Figura 5 – Fissura na parede.

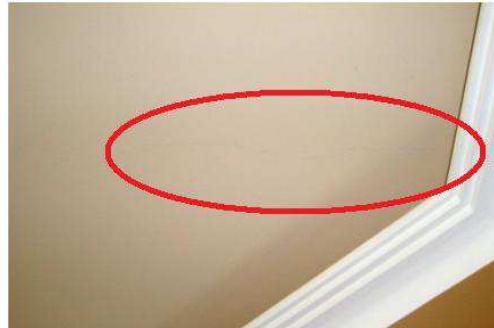
Figura 6 - Fissura no forro de gesso.

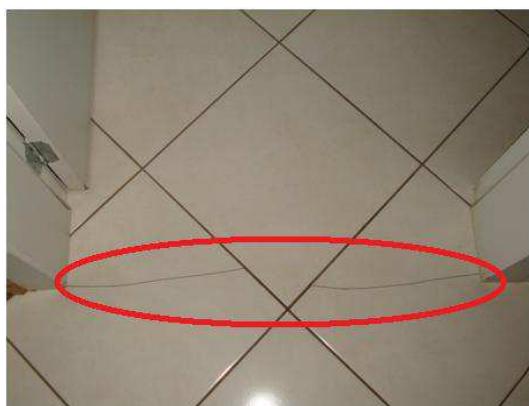
Figura 7 - Fissura no piso do pavimento superior

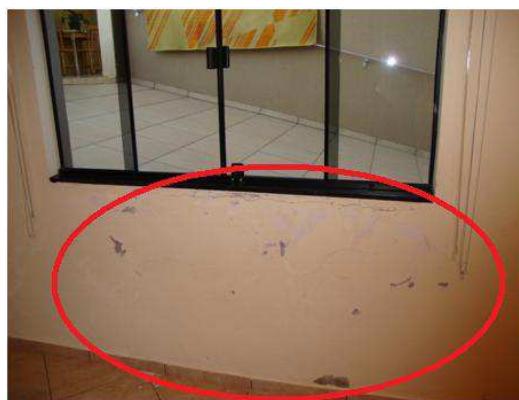
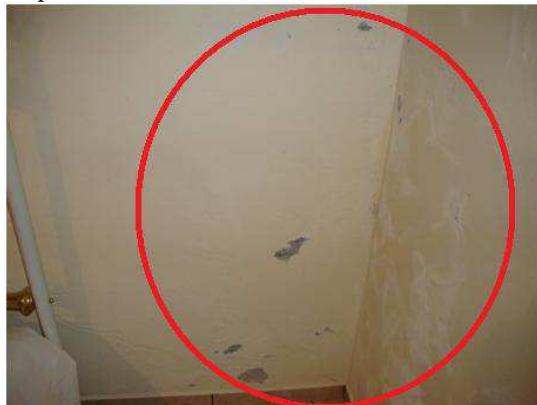
As Figuras 8 e 9 estão escritas no croqui com o número 7 e tratam-se de infiltrações em parede em contato com aterro. A causa desta patologia está ligada a falta de impermeabilidade da parede, pois as infiltrações apareceram na ocorrência das primeiras chuvas logo após a conclusão da obra.

Figura 8 - Infiltração na parede do dormitório do pavimento inferior liares

Figura 9 – Infiltração na parede do dormitório do pavimento inferior

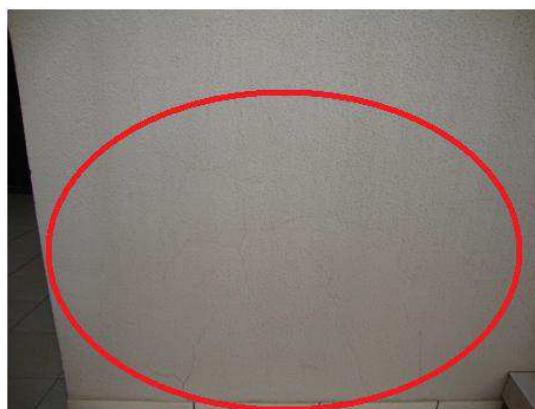
O número 12 e Figura 10 mostram a incidência de fissura em forma de mapeamento no revestimento argamassado, causada por retração.

Figura 10- Fissuras no revestimento argamassado

Para solucionar os problemas de fissura na argamassa de revestimento é aconselhável o emprego de cal, porém deve se considerar os problemas de qualidade e impurezas da cal disponível no mercado.

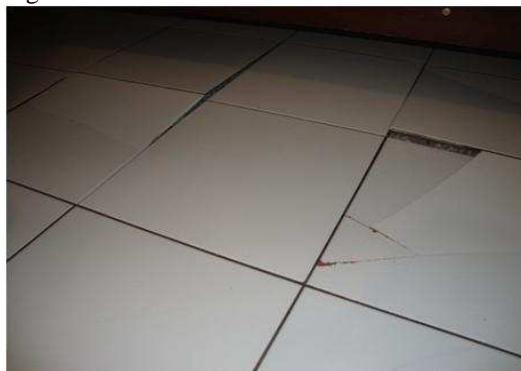
A Residência 10 tem três anos, dois pavimentos iguais, cada um com 95,00m². Foram encontrados problemas de infiltração e descolamento de revestimento cerâmico, conforme Figura 11. O usuário se recorda que o descolamento aconteceu em épocas de baixas temperaturas e já havia sido objeto de intervenção em outro cômodo.

Figura 11 - Descolamento do revestimento cerâmico.

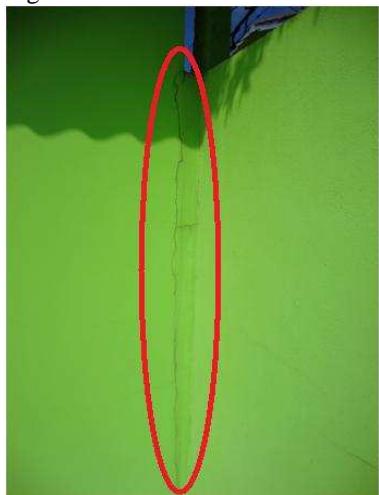
A patologia representada pelo número 1 e Figura 13 é uma fissura na junção da parede da residência com o muro, pode ter sido ocasionada pela movimentação das estruturas devido à falta de amarração entre a estrutura e a parede.

Figura 13 - Fissura no muro.

Em casos de fissuras causadas por falta de ligação entre alvenaria e estrutura, para evitar esse tipo de problema é necessário que se coloque barras de aço a cada fiada e que sejam ligadas aos elementos estruturais.

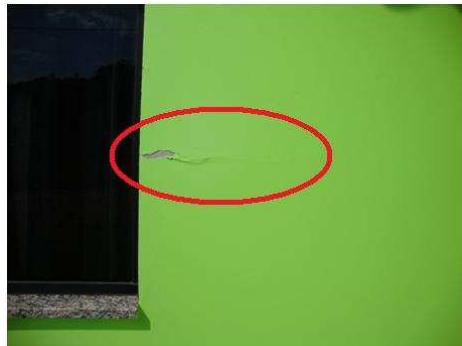
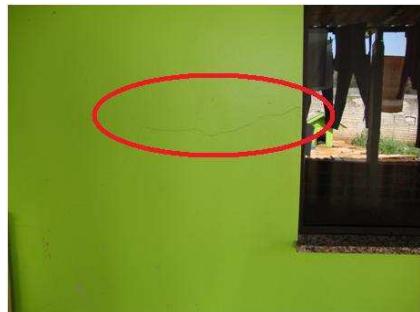
A configuração das fissuras apresentadas nas Figuras 14 e 15, representadas pelos números 5 e 6 e localizadas nas paredes da cozinha e de um dos dormitórios passam a percepção de serem causadas pela sobrecarga nos tijolos, devido à falta de verga e contraverga para distribuir as tensões nesses locais.

Figura 14 - Fissura.

Figura 15 – Fissura na parede.

As fissuras, em geral, são causadas por deformações que não podem ser evitadas, mas podem ser paralisadas. É comum a falta de vergas e contravergas em portas e janelas. Este fenômeno pode ser evitado com o emprego de vergas ou contravergas em comprimentos adequados, ultrapassando a largura das esquadrias em cerca de 25cm as aberturas.

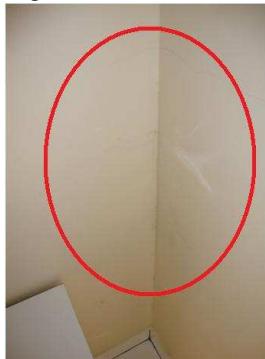
A ocorrência de bolor e mofo em um dos dormitórios da casa, mostrada na Figura 16 e representada no croqui pelo número 8, surge quando a condição climática é úmida. Essa umidade infiltra pela fissura presente na parte externa da parede.

Figura 16 – Bolor e mofo.
