## PROBLEMAS DE PATOLOGIAS EM MARQUISES NA REGIÃO CENTRAL DA CIDADE DE UBIRATÃ/PR

### PATOLOGICAL PROBLEMS IN MARQUISES IN THE CENTRAL REGION OF THE CITY OF UBIRATÃ/PR

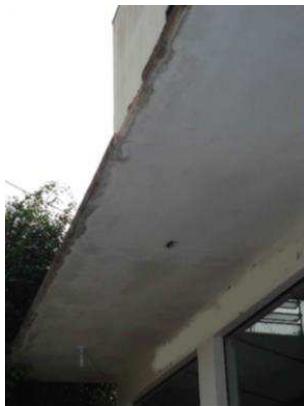
A Figura 5 evidencia a Marquise H e suas patologias como: armaduras expostas, descolamento do revestimento argamassado, fissuras, umidade, bolor e descolamento da pintura. Nessa marquise, através de uma análise visual, houve facilidade de se detectar os problemas patológicos citados e também o grau de risco que estes trazem à estrutura, devido à falta de manutenção.

Figura 5 – Marquise H - Manchas de umidade, bolor, fissuras e descolamento argamassa e pintura e armadura exposta.

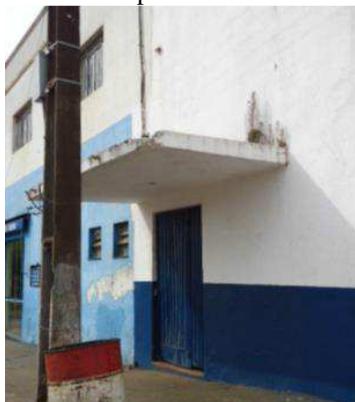
Na Figura 6 foram apresentados problemas semelhantes aos anteriores. Na Marquise N foram encontradas patologias graves, como armaduras expostas e descolamento de revestimento argamassado. Porém, nessa marquise poderia ser realizada uma melhor análise nas armaduras não expostas em geral, a fim de averiguar o comprometimento da estrutura, pois, se trata de uma marquise mais extensa que a marquise H. Nesse caso também é visível a falta de manutenção.

**Figura 6** – Marquise N - Manchas de umidade, bolor, fissuras, descolamento revestimento argamassado, de pintura e armadura exposta.

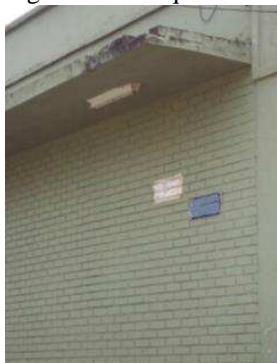
Conforme apresentado no Quadro 2, a Marquise W (Figura 7) foi a que mais apresentou problemas patológicos, totalizando nota 44. Portanto, fica evidente que o comprometimento estrutural é de gravidade alta e há falta de manutenção. A armadura exposta e o descolamento do revestimento argamassado podem se agravar e as trincas, fissuras, umidade e bolor, podem ser favoráveis a um aumento de riscos patológicos futuro.

Figura 7 – Marquise W - Umidade, bolor, trincas, descolamentos da argamassa, fissuras, trincas e armadura exposta.

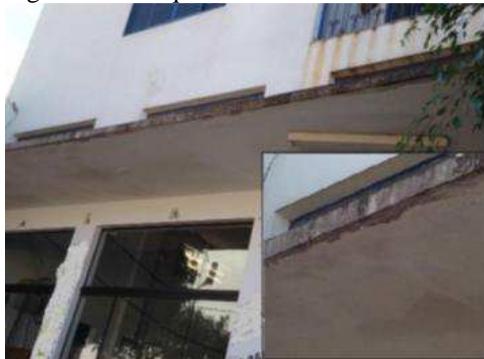
Figura 8 – Marquise A - Manchas de umidade e bolor.

As patologias encontradas na Marquise A são de gravidade baixa. Porém podem ser observadas manchas de umidade e bolor. Verifica-se que nas faces dessa marquise começam a surgir sinais patológicos (Figura 8). Nesse caso, para que seja prevenido um problema futuro, seria indicada a realização de uma reforma com limpeza profunda para eliminação da umidade e manchas de bolor, com aplicação de novo revestimento argamassado, impermeabilização e pintura da estrutura.

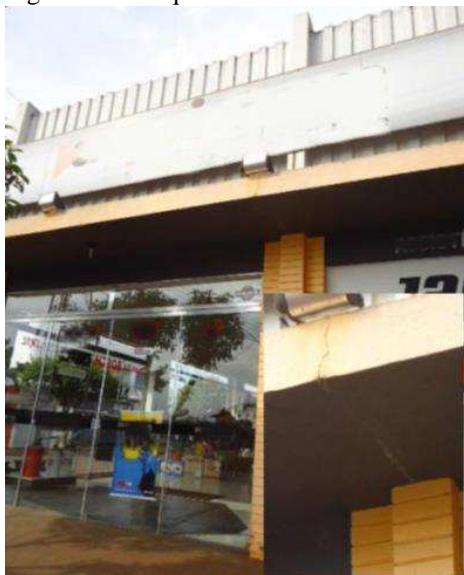
As trincas são evidentes na Marquise T, ilustrada na Figura 9, onde também foram encontradas manchas de umidade. Essas trincas podem futuramente aumentar devido à falta de manutenção e à possível falta de impermeabilização na sua face superior.

Figura 9 – Marquise T - Manchas de umidade e trincas.
