LEVANTAMENTO DAS MANIFESTAÇÕES PATOLÓGICAS EM RESIDÊNCIAS FAMILIARES

SURVEY OF PATHOLOGICAL MANIFESTATIONS IN FAMILY RESIDENCES

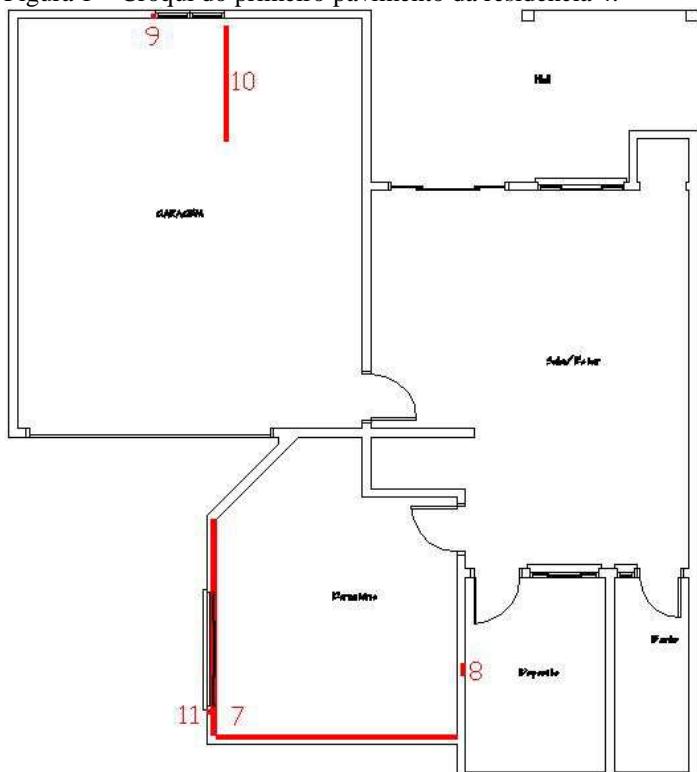
Figura 1 – Croqui do primeiro pavimento da residência 4.

As Figuras 1 e 2 mostram a localização das patologias no primeiro e no segundo pavimento, respectivamente. Todas as patologias estão representadas por um número, porém, optou-se por representar fotograficamente apenas os problemas mais significativos, devido ao grande número de patologias encontradas.

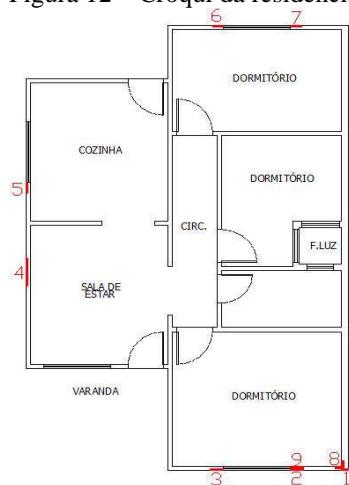
Figura 12 – Croqui da residência 15.

Apresentou vários problemas localizados em vários cômodos da casa, como mostra a Figura 12.
